REGIONE PIEMONTE
COMUNE DI BEE
(Provincia V.C.O.)

CUNETTA STRADALE
Delibera C.C.n.37 del 06/10/2015
All.1:ottemperanza alle prescrizioni.
Cunetta alla “francese” in cls

RELAZIONE GEOLOGICA-GEOTECNICA
Ai sensi del D.M. 14.01.2008 e NTA del PRGC del
Comune di Bee

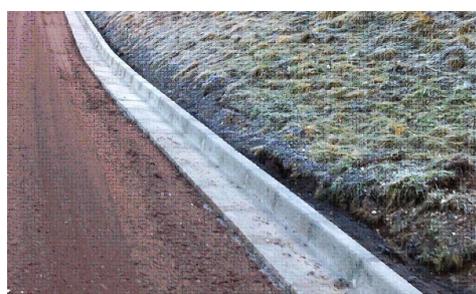
CUNETTA ALLA FRANCESE
Esempio di realizzazione

Lungo tutto il tratto, in prossimità dell'edificio circolare denominato "Borobudur", in considerazione della necessità di regimare le acque di superficie raccogliendole verso monte, verrà posata una cunetta stradale alla francese del tipo prefabbricato e costruita in unico getto con calcestruzzo confezionato con cemento tipo II/A-LL 42,5R, con classe di resistenza C28/35 e classi di esposizione XC2 (resistenza alla corrosione da carbonatazione), XF2 (resistenza all'attacco gelo/disgelo). Gli elementi sono prodotti da azienda in possesso di Sistema di Qualità UNI EN ISO 9001:2008 certificato da ICMQ.

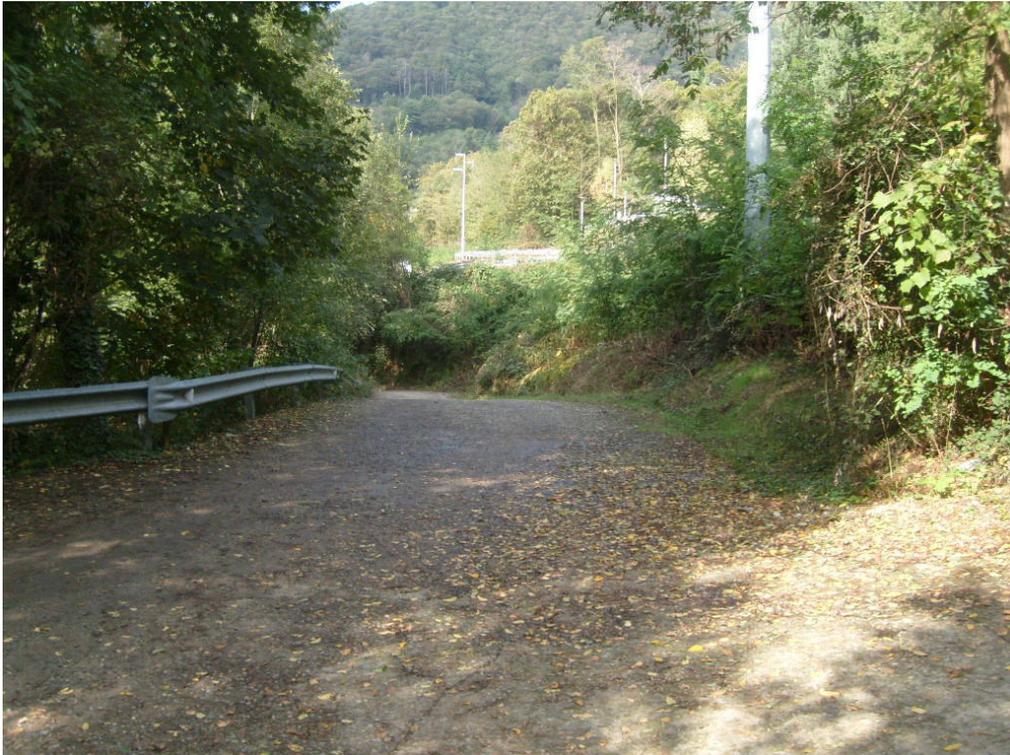
Foto n.1 Panoramica dell'incrocio tra la strada di accesso e quella che porta ai parcheggi, le acque drenate lo attraversano lungo un tubo interrato

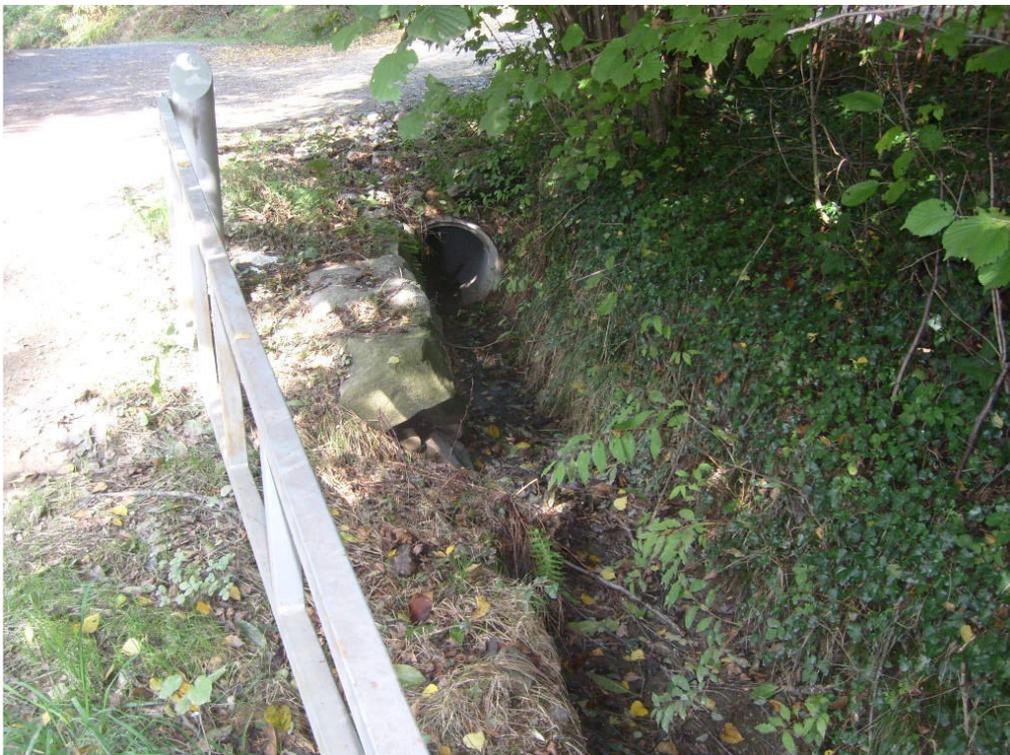
Foto n.2 A monte dell'incrocio l'imbocco del tubo che lo attraversa in sotterraneo. La cunetta è sagomata nel terreno

Le condizioni statiche generali della strada sono buone, non sono presenti cedimenti, frane o erosioni superficiali sia a monte sia a valle dell'opera, solamente il piano strada presenta dei piccoli solchi di erosione dovuti alla concentrazione e allo scorrimento delle acque meteoriche (Foto n.5). Il sistema di drenaggio ed allontanamento delle acque è formato da un solco nel terreno che si sviluppa a monte della strada e parallelamente ad essa (Foto n.2-4-5-6-8-9)). Il solco presenta

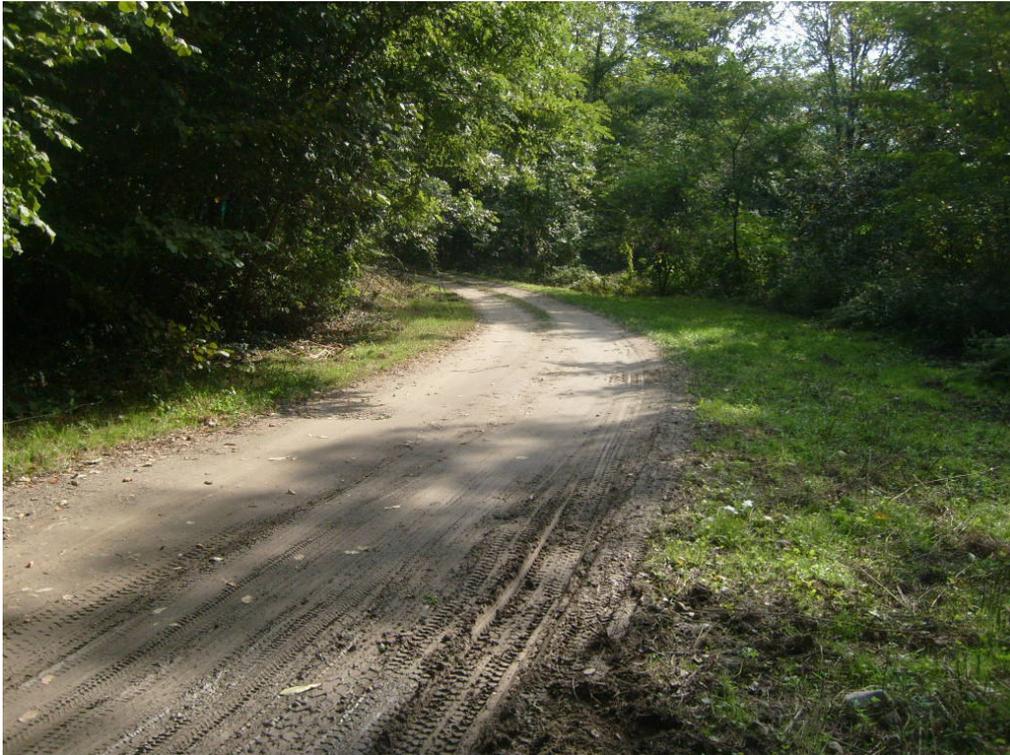
Foto n.3 Verso monte, la strada è in terra battuta formata in parte da terreno non granulare che durante le piogge si trasforma in fango; inoltre il piano strada non ha una pendenza definita

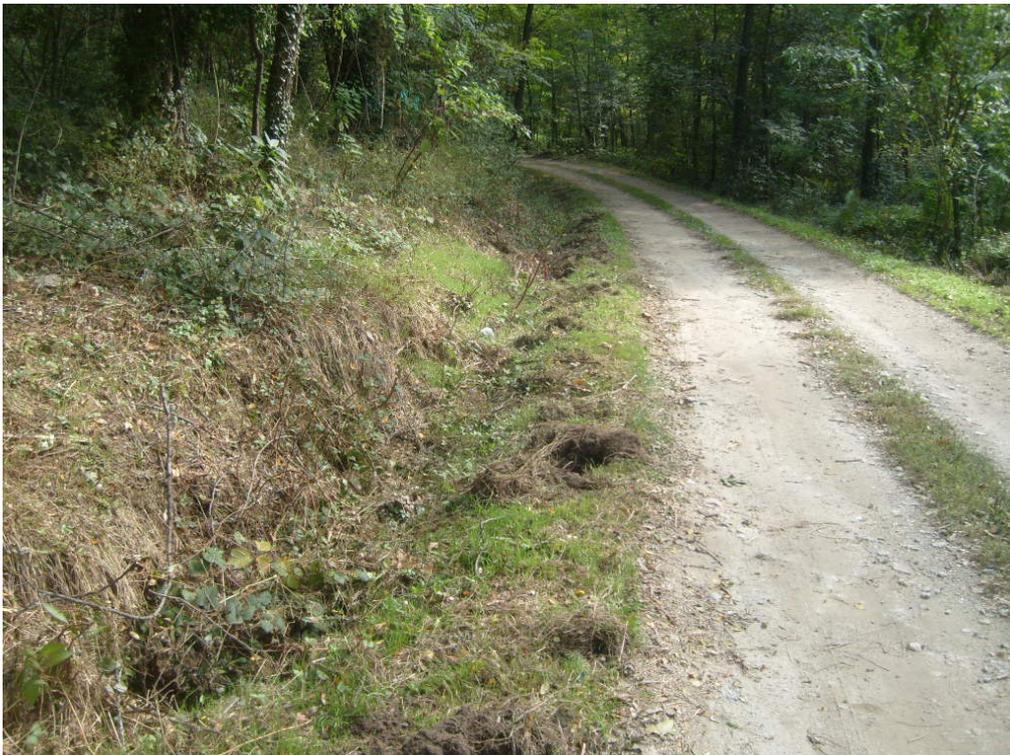
Foto n.4 La cunetta è scavata e sagomata nel terreno; la conformazione del piano strada non consente alle acque superficiali di pioggia di raggiungerla

lungo alcuni tratti erosione del fondo e laterali, inoltre alternati ai tratti in erosione vi sono tratti con evidenti accumuli di sedimento che restringono la sezione di deflusso delle acque (Foto n. 4-5-9).

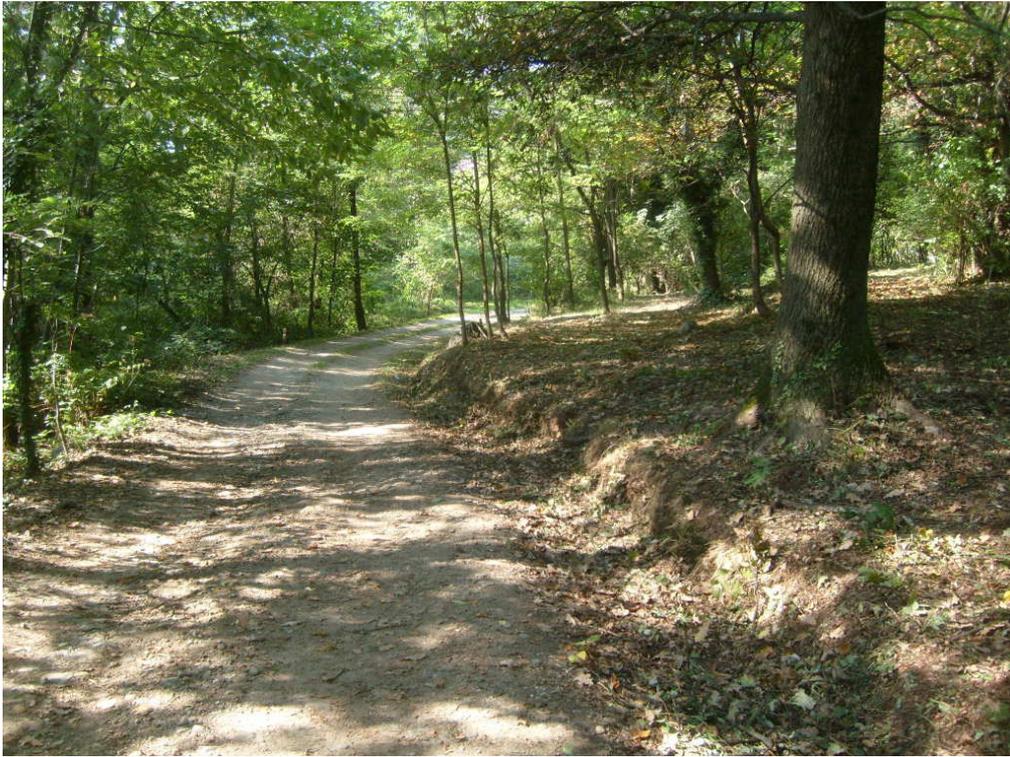
Foto n.5 La cunetta è percorsa solamente dalle acque raccolte nella parte più a monte, nel tratto centrale della strada, le acque superficiali si accumulano e scorrono verso valle lungo il piano strada dove sono evidenti i solchi di erosione

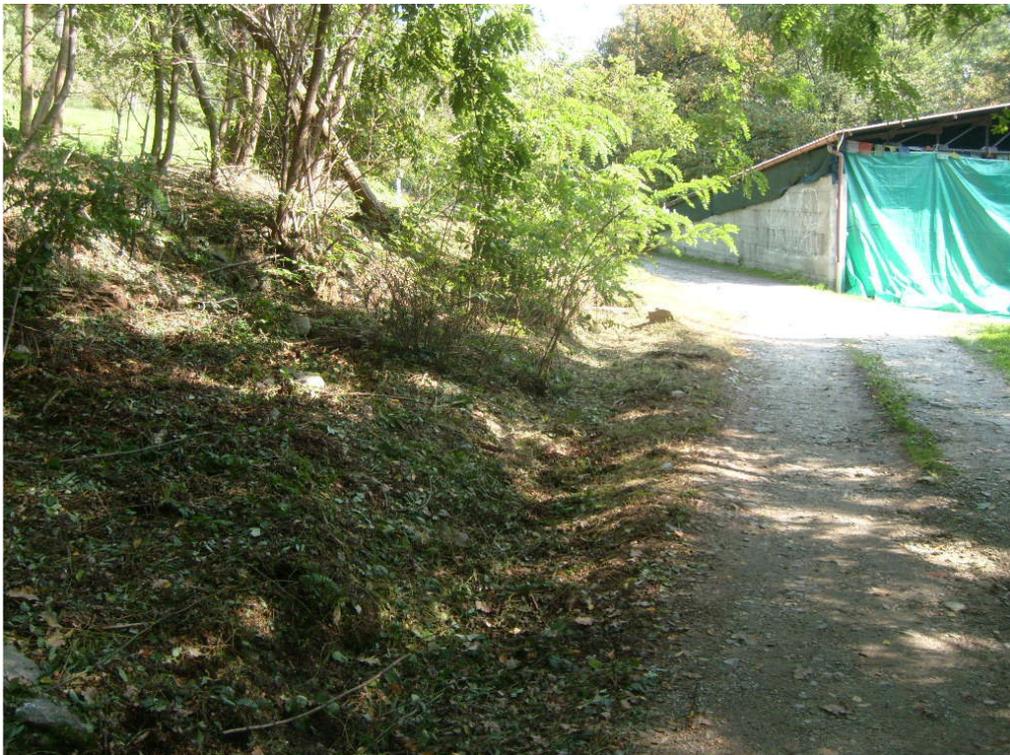
Foto n.6 Lungo alcuni tratti la cunetta è parzialmente riempita di terra e non assolve completamente al drenaggio delle acque meteoriche superficiali

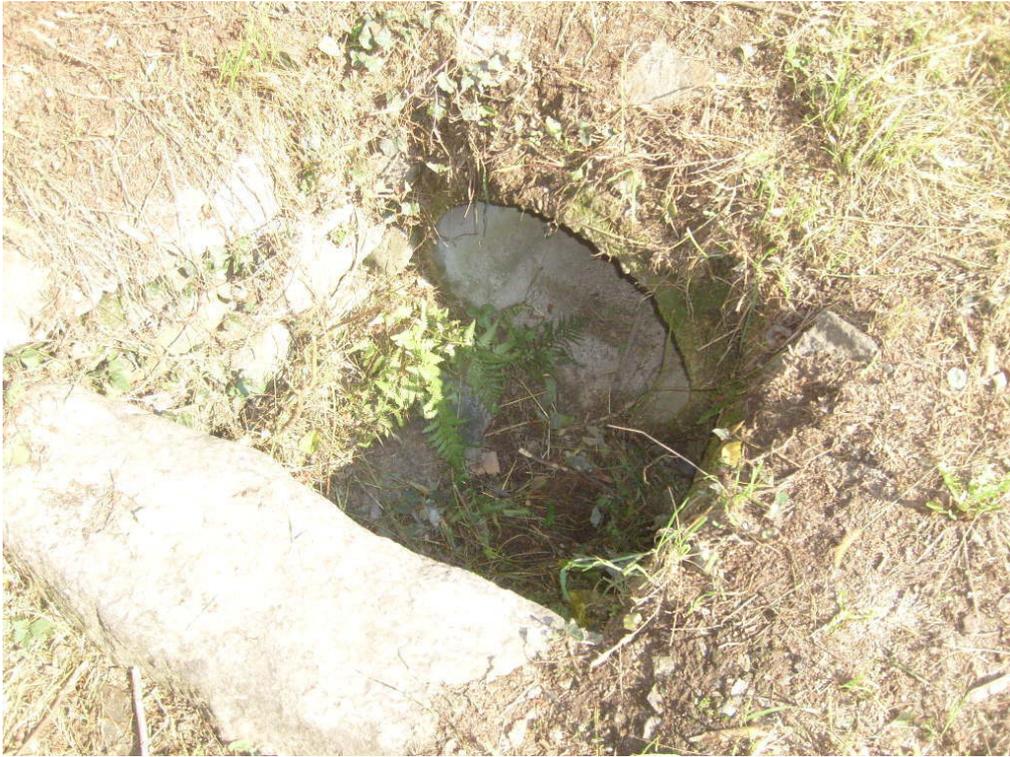
Foto n.7 Attualmente non ci sono pozzetti ma dei rompi tratta aperti così da poter eseguire la manutenzione e togliere i detriti che si depositano all'interno dei tratti intubati

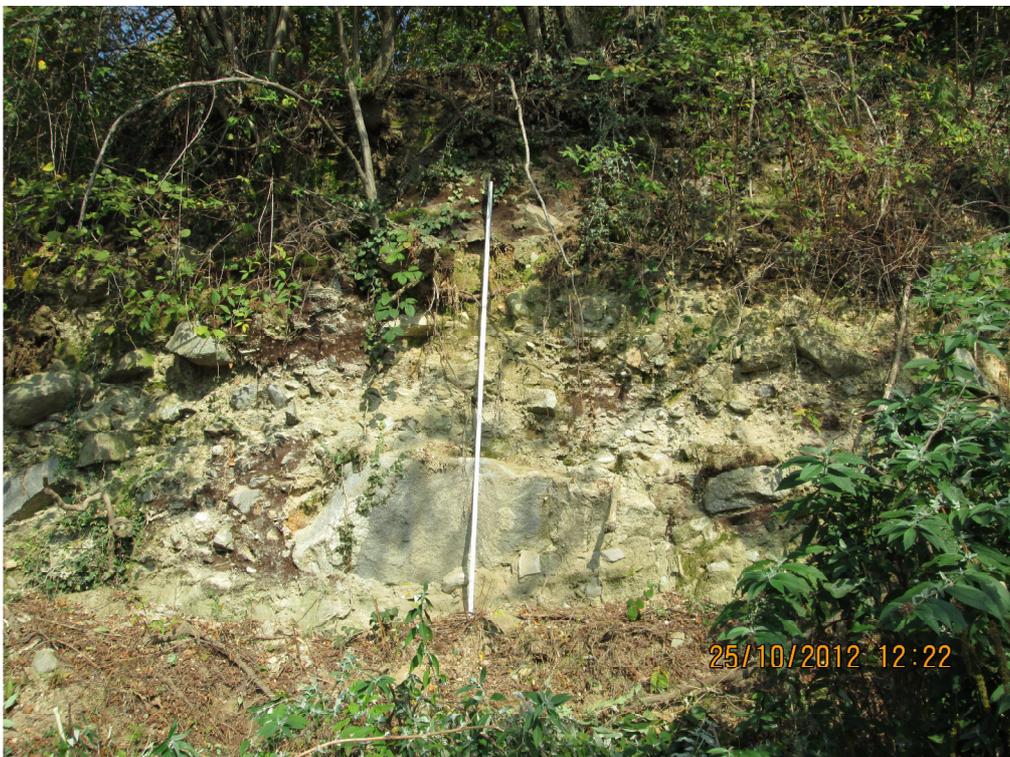
Foto n.8 Lungo un intaglio naturale sono evidenti le caratteristiche del terreno, si tratta di deposito fluvio-glaciale formato da ciottoli e blocchi immersi in abbondante matrice sabbioso ghiaiosa

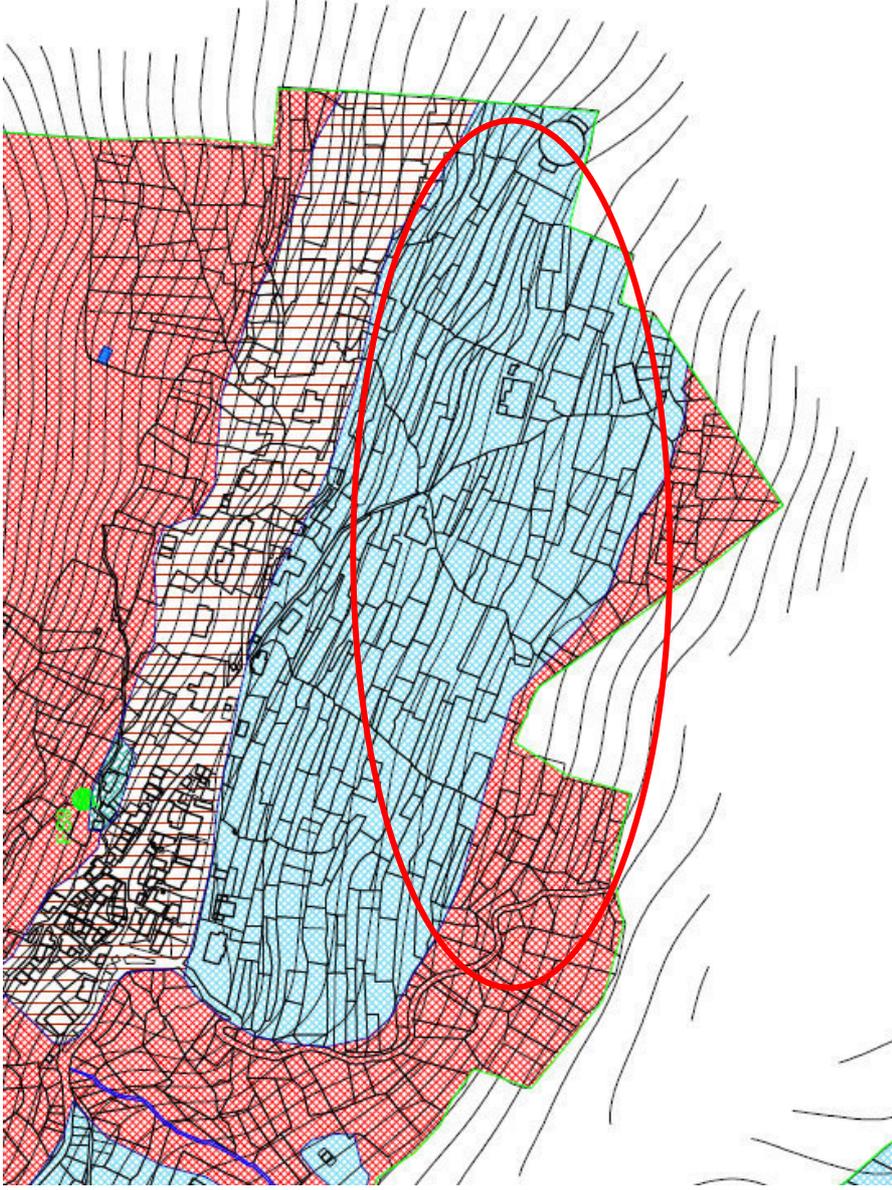
Allegato n.4
Estratto carta di sintesi della pericolosità e dell' idoneità all' utilizzazione urbanistica

<p>2a</p>	<p>Versanti non boscai, parzialmente boscai o interessati da versanti boscai e prativi che ricoprono l'intera area di riferimento. Presenza sia di terreni di origine calcarea che di argillificati spesso sia di substrato roccioso subaffiorante, generalmente terrazzate e con (limiti) fenomeni di ritagno o di ruscigliamento.</p>	<p>Pericolosità bassa.</p>	<p>Aree sia inedificate che edificate. Rischio basso.</p>	<p>Non necessari</p>	<p>Non necessari</p>	<p>Non necessari</p>	<p>Non necessari</p>	<p>Si.</p>	<p>Condizionale al rispetto di norme tecniche, illustrate nelle N.T.</p>	<p>Tutti</p>
------------------	---	----------------------------	---	----------------------	----------------------	----------------------	----------------------	------------	--	--------------

In particolare l'area ricade nella sottoclasse IIa di pericolosità identificata come di seguito: «*Versanti non boscati, parzialmente boscati o interessati da vegetazione d'invasione non determinante ai fini della stabilità caratterizzati da acclività bassa o media con presenza sia di terreni di origine glaciale anche di significativo spessore sia di substrato roccioso subaffiorante, generalmente terrazzate e con limitati fenomeni di ristagno o di ruscellamento.*»
